Contribuții la studiul și controlul degradărilor prin coroziune ale cablurilor electrice subterane

1. Studiul stării de coroziune a unor linii electrice subterane

IOSIF LINGVAY^{1*}, CARMEN LINGVAY¹, OVIDIU CIOGESCU², CĂLIN HOMAN³

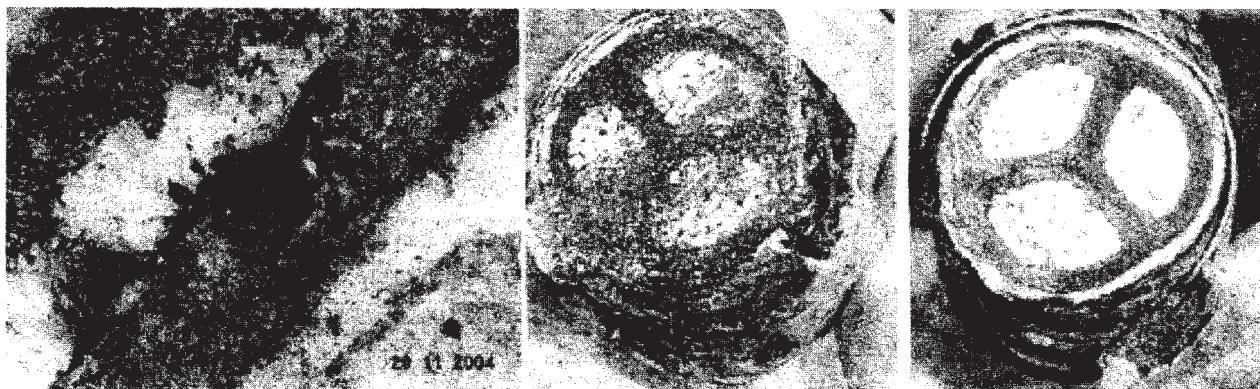
În figura 1, se prezintă imagini reprezentative privind degradarea prin coroziune, respectiv defectarea electrică a unui cablu bipolar. Din analiza fotografiilor din figura 1, se constată că defectarea electrică (străpungerea) cablului a avut loc într-o zonă în care mantaua ecran metalică, realizată din platbandă de oțel, a cablului este deosebit de corodată, fapt care se poate explica prin scăderea rigidității dielectrice a izolatorului, în urma concentrării pe suprafața lui a produșilor de coroziune, pătrunderea acestora prin arborescență electrochimică în volumul izolatorului [5] și crearea de noi centre precuroare pentru arborescență electrică [6].

Fig. 1. Imagini reprezentative privind degradarea și defectarea electrică, în urma coroziunii ecranului, la un cablu tripolar, cu ecranul realizat din platbandă de oțel
