# Studiul coroziunii oțelului zincat de la prizele de pământare aferente sistemului electroenergetic trifazat

*The degradation by corrosion of buried metallic plates used for three-phase power system in a crowded town (Cluj-Napoca) was investigated. The results have shown accelerated corrosion of zinc covered carbon steel, caused by the simultaneous action of the Zn/Fe galvanic couple, as well as by steel polarization due to disequilibrium currents of the three-phase alternative current and the d.c. stray currents.*

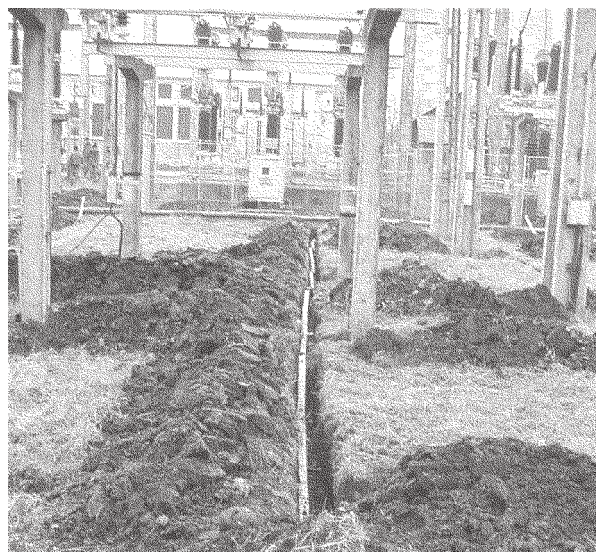
Fig. 1. Imagine de ansamblu a stației de transformare înaltă / medie tensiune, în timpul refacerii sistemului de pământare (Cluj-Napoca, 2005)

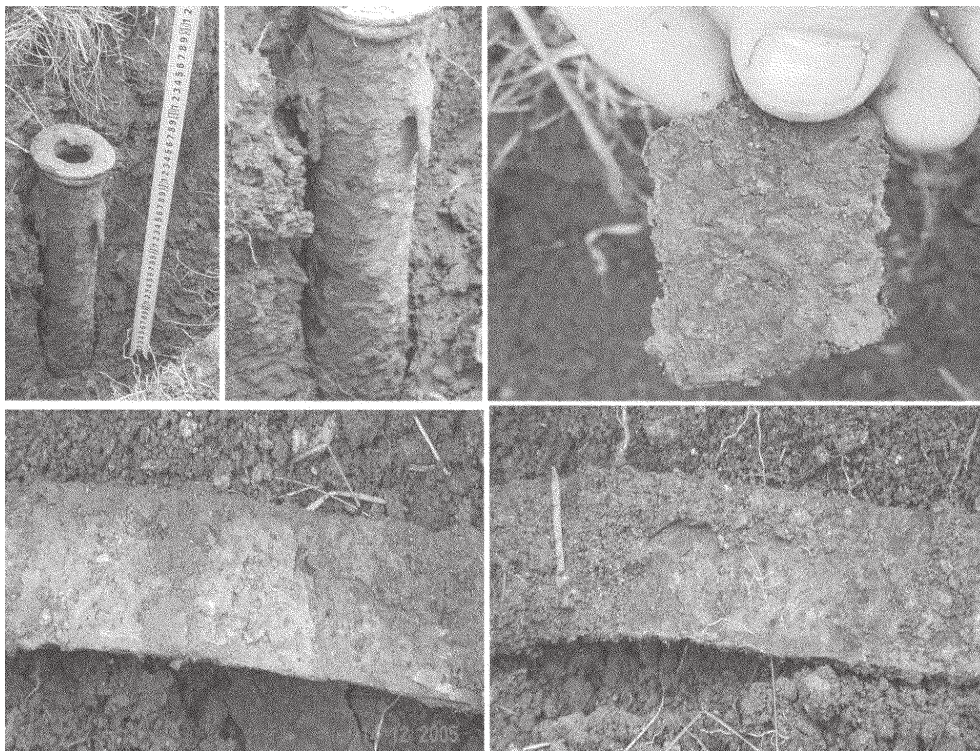
Fig. 2. Resturile corodate ale sistemului de pământare, executat și pus în funcțiune în anul 1965

Materialul din oțel zincat al platbandelor de legătură, pozate în anul 1965, este aproape complet degradat prin coroziune (mai există doar mici porțiuni de suprafață acoperită cu zinc), fapt ce se explică prin inversarea polarității cuplului galvanic Fe/Zn - sol, care apare datorită oxigenului din sol [2, 5] și care conduce, implicit, la coroziunea accentuată a oțelului. Starea de coroziune deosebit de avansată a prizei de pământare se poate explica și prin faptul că interfața priză / sol, pe toată durata de exploatare de cca 40 ani, a fost polarizată de curenții de dezechilibru aferenți sistemului energetic trifazat (la data determinărilor de curenți de cca 80A, respectiv densități de curent de cca  $2A/m^2$  în c.a.). De asemenea, prin măsurători de potențial de coroziune, a rezultat că o contribuție substanțială la degradarea monturilor metalice ale prizelor au avut și curenții de dispersie în c.c. proveniți de la tramvaie (puse în funcțiune în 1986). Circulația tramvaielor în zonă determină deplasarea potențialului de coroziune al structurii metalice aferente centurii de pământare (în partea sud-estică a stației de transformare) spre valori mai electropozitive, înregistrându-se fluctuații cuprinse între  $-0,12$  și  $-0,44V_{Cu/CuSO_4}$ .

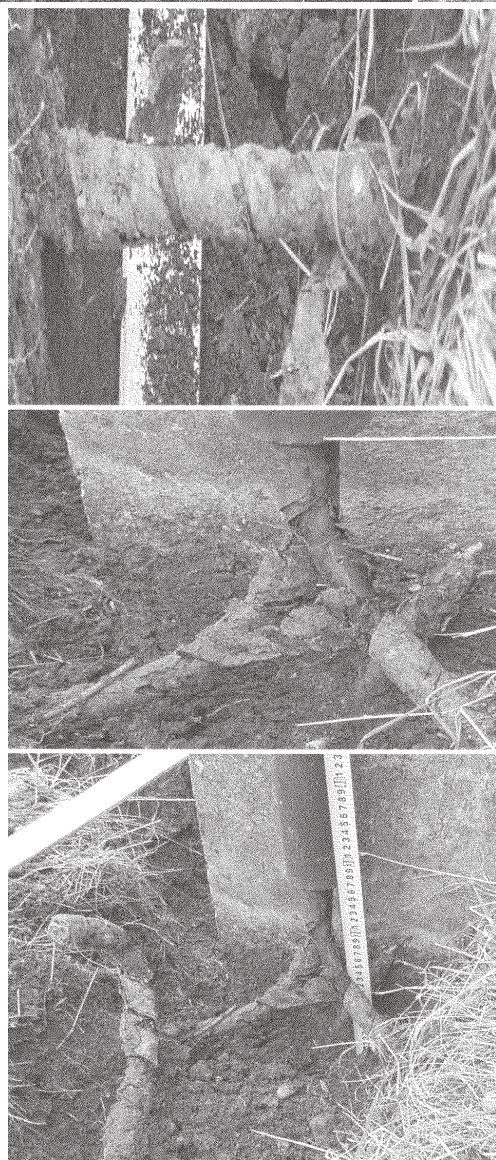
Fig. 3. Starea de coroziune a cablurilor de semnalizare și de telecomandă

subterane racordate ohmic la priza de pământare, toate pozate în 1965, sunt extrem de corodate.

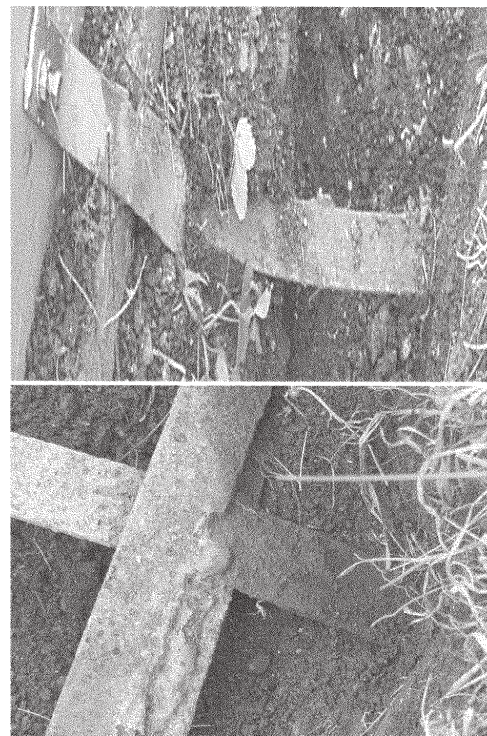
În scopul evaluării vitezei de coroziune, a fost analizată starea de corodare a platbandelor de oțel zincat pozate în anul 2001. Determinările de potențial de coroziune pentru aceste platbande au indicat valori cu fluctuații, cuprinse între  $-0,12$  și  $-0,44V_{Cu/CuSO_4}$ , determinate de circulația tramvaielor din zonă. Aceste valori, sistematic mai pozitive decât potențialul de coroziune natural al oțelului carbon în sol, explică starea de degradare a platbandelor pozate în zona afectată de tramvaie (fig. 8). Din analiza fotografiilor din figura 8, se constată că acoperirea de zinc de pe suprafața oțelului a fost deja intens corodată, fapt ce se poate explica printr-o viteză actuală de coroziune deosebit de ridicată a monturii metalice de la priza de pământare, datorată polarizării acesteia prin suprapunerea curenților de dispersie în c.c. produși de tramvaie și a curenților de dezechilibru în c.a., conform mecanismului ilustrat în figura 7.

Fig. 8. Imagini privind starea de coroziune a unor platbande pozate în anul 2001

Din analiza vizuală a platbandelor de legătură (din oțel zincat) pozate în anul 2001, s-a constatat că și aceste elemente ale stației de transformare prezintă urme avansate de degradare corozivă, zincul deja dizolvându-se pe suprafețe relativ mari. De aici, concluzia că viteza actuală de coroziune a monturii metalice aferente prizei de pământare este deosebit de ridicată, fapt ce se explică prin polarizarea intensă simultană a sistemului oțel / sol,

atât în c.a. (curenții de dezechilibru), cât și în c.c. (curenții de dispersie proveniți de la tramvaie).

oportună reconsiderarea proiectării prizelor de pământare, respectiv înlocuirea laminatelor din oțel zincat cu materiale metalice electrochimic inerte, cu viteză de coroziune și de dizolvare anodică cât mai reduse.

Având în vedere cele de mai sus, în perspectiva dezvoltării durabile, în scopul asigurării siguranței în funcționare sporite, se consideră oportună reconsiderarea proiectării prizelor de pământare, respectiv înlocuirea laminatelor din oțel zincat cu materiale metalice electrochimic inerte, cu viteză redusă de coroziune și de dizolvare anodică.
