# Studiul coroziunii oțelului zincat de la prizele de pământare aferente sistemului electroenergetic trifazat

*The degradation by corrosion of buried metallic plates used for three-phase power system in a crowded town (Cluj-Napoca) was investigated. The results have shown accelerated corrosion of zinc covered carbon steel, caused by the simultaneous action of the Zn/Fe galvanic couple, as well as by steel polarization due to disequilibrium currents of the three-phase alternative current and the d.c. stray currents.*

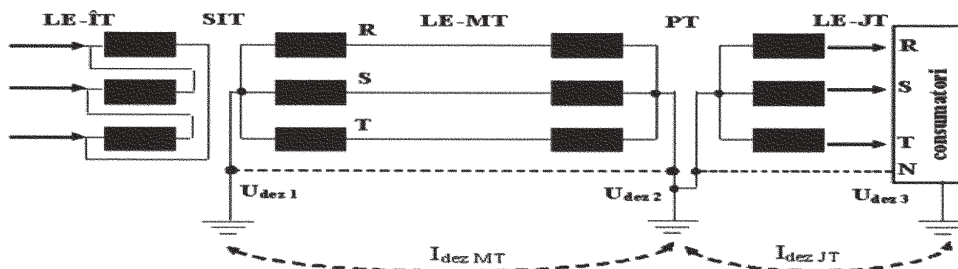
Fig. 4. Schema sistemului energetic trifazat și circulația curenților de dezechilibru între prizele de pământare: LE-ÎT - linie electrică de înaltă tensiune, SIT - stație de transformare înaltă / medie tensiune, LE-MT - linie electrică de medie tensiune (în cazul liniilor subterane, ecranele metalice ale cablurilor sunt legate ohmic de prizele de pământare), PT - post transformare medie / joasă tensiune,  $U_{dez}$  - tensiuni de dezechilibru,  $I_{dez MT}$  - curenții de dezechilibru datorai dezechilibrelor de sarcină de pe liniile de medie tensiune,  $I_{dez JT}$  - curenții de dezechilibru datorai dezechilibrelor de sarcină de pe liniile de joasă tensiune

dezechilibru al sistemului trifazat se echilibrează prin sol, așa cum este ilustrat în schema electrică din figura 4.

În cazul sistemului investigat, curentul total obținut prin însumarea intensităților de curent pe fiecare racord la centura de pământare ( $I_{dez MT}$ , fig. 4), în funcție de perioada diurnă a determinărilor, a fost cuprins între 82,4 A (determinări între orele 9<sup>00</sup> și 12<sup>00</sup>) și 69,4 A (determinări între orele 23<sup>00</sup> și 24<sup>00</sup>). Cu o aproximare acceptabilă, se poate considera că aceste valori reprezintă, de fapt, valoarea curentului de dezechilibru care se închide prin sol și care polarizează în curent alternativ montura metalică a prizei de pământare față de sol. Raportând aceste valori la suprafața totală a monturii metalice îngropate - de circa 40 m<sup>2</sup> - rezultă că densitatea c.a. de polarizare a sistemului este cuprinsă între 1,7 și 2 A/m<sup>2</sup>. Comparând aceste valori cu rezultatele determinărilor de laborator efectuate pentru probe din oțel carbon OL37 în apă freatică [6], precum și

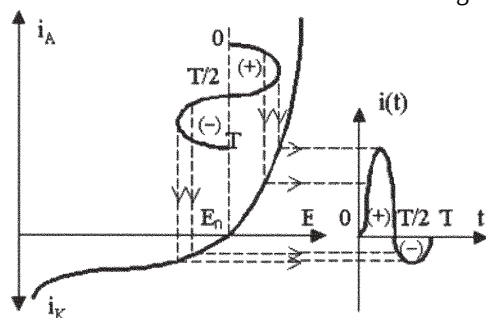
Fig. 5. Curba de polarizare tipică  $i - E$  pentru oțel / sol, ilustrând influența semnalelor în c.a. suprapuse interferenței metal/sol și răspunsul sistemului electrochimic în timp:  $E_0 - i_k$  - ramura catodică,  $T$  - perioada c.a.

cu alte rezultate anterioare [7], rezultă că, în urma polarizării în c.a. a structurii metalice, densitatea curentului de coroziune a oțelului carbon în sol (care este o măsură a vitezei de coroziune) a fost de cca 0,3 A/m<sup>2</sup>. Aceasta este echivalentă cu o pierdere de masă prin coroziune de cca 3 kg oțel/an/m<sup>2</sup>, valoare apreciabilă, prin care se poate explica starea de degradare deosebit de avansată a structurilor analizate.

Intensificarea coroziunii oțelului carbon în sol datorată polarizării în c.a. a sistemului electrochimic format din structura metalică aferentă prizei de pământare și sol, se poate demonstra grafic, prin analiza curbelor de polarizare specifice sistemului, peste care se suprapune, la potențialul mixt de coroziune  $E_0$ , semnalul perturbator în c.a., respectiv curentul de polarizare în c.a., conform figurii 5. Din analiza acestora rezultă că, la polarizarea în curent alternativ a sistemului metal / sol aflat într-o stare staționară, sistemul răspunde printr-un curent alternativ deformat, preponderent anodic [8], ceea ce accelerează substanțial procesul de coroziune. Acest mecanism este în bună concordanță și cu rezultatele experimentale raportate anterior [6, 7].

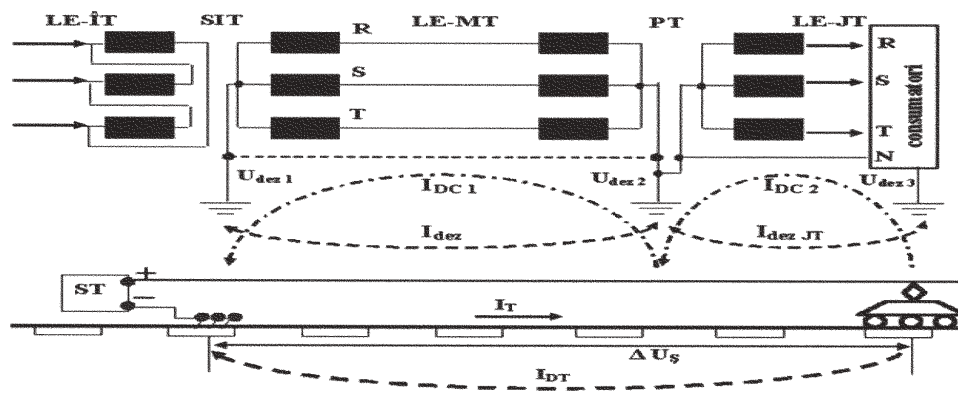
Căderile ohmice de tensiune în c.c. care apar pe calea de rulare a tramvaielor, generează curenți în c.c. care circulă prin sol (curenți de dispersie - „vagabonzi”). Determinările de potențial de coroziune,  $E_{corr}$ , la structura metalică a centurii de pământare au indicat valori variabile în timp, cuprinse între +0,05 și -39 V<sub>Cu/CuSO4</sub>. Valorile mai pozitive au fost înregistrate sistematic în extremitatea sud-estică a stației de transformare, mai apropiată de linia de tramvai (la o distanță de cca 300 m). Această diferențiere

Fig. 6. Schema curenților de dispersie în c.c. și a celor de dezechilibru în c.a. care polarizează structura metalică a prizei de pământare: LE-ÎT - linie electrică de înaltă tensiune, SIT - stație de transformare înaltă / medie tensiune, LE-MT - linie electrică de medie tensiune (în cazul liniilor subterane, ecranele metalice ale cablurilor sunt legate ohmic de prizele de pământare), PT - post transformare medie / joasă tensiune,  $U_{dez}$  - tensiuni de dezechilibru,  $I_{dez MT}$  - curenții de dezechilibru datorai dezechilibrelor de sarcină de pe liniile de medie tensiune,  $I_{dez JT}$  - curenții de dezechilibru datorai dezechilibrelor de sarcină de pe liniile de joasă tensiune, ST - stația de redresare tramvaie,  $I_t$  - curentul de tracțiune al tramvaiului,  $\Delta U_s$  - căderea de tensiune pe calea de rulare (șinele) tramvaielor între poziția vagonului și locul de racordare al cablului de întoarcere,  $I_{DC1}$  și  $I_{DC2}$  - curenții de dispersie în c.c., care circulă prin prizele de pământare ale sistemului energetic

a potențialelor de coroziune în funcție de poziția liniei de tramvaie din zonă, precum și variația în timp, sugerează faptul că, pe lângă polarizarea în c.a. a prizelor analizate, în procesul de coroziune au contribuit, în mare măsură, și curenții de dispersie în c.c. produși de tramvaie [6].

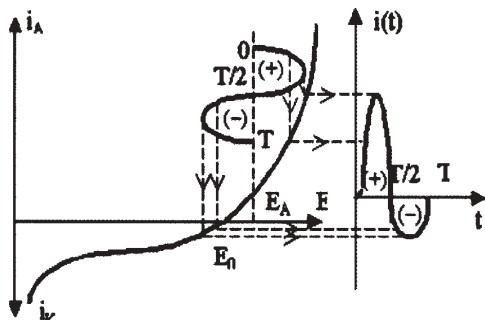
Fig. 7. Curba de polarizare tipică oțel / sol, influența semnalelor în c.a. suprapuse interfeței metal/sol în zona polarizată anodic  $-E_A$ -prin curenții de dispersie în c.c., și răspunsul sistemului electrochimic

Solul fiind un mediu electroconductor de speța a II-a (mediu electrolitic), cu rezistivitate electrică relativ ridicată (de peste  $5\Omega m$ ), acești curenți vor circula preferențial prin structurile metalice îngropate, care au rezistivitatea mai mică cu câteva ordine de mărime. Astfel, sistemul electrochimic metal (priza de pământare) / sol este perturbat, atât prin polarizare în c.a., datorită curenților care circulă prin sol între prizele de pământare, cât și prin polarizare în c.c., datorită curenților de dispersie proveniți de la tramvaie - conform schiței din figura 6. În aceste condiții, în zonele anodice ale structurii metalice, apărute în urma polarizării în c.c., răspunsul sistemului metal/sol la polarizarea în c.a. [8, 9] este diferit de cel din figura 5, fiind prezentat în figura 7.

Din analiza figurii 7 rezultă că, în cazul sistemelor electrochimice metal / electrolit polarizate anodic în curent continuu și care, suplimentar, sunt polarizate și în curent alternativ, răspunsul sistemului este printr-un curent alternativ sinusoidal foarte deformat pulsator, situat preponderent în domeniul anodic, fapt prin care se poate explica starea deosebit de corodată a prizelor de pământare. Este de remarcat faptul că degradarea monturii metalice a prizei de pământare s-a desfășurat cu o viteză de coroziune mult mai mică până în anul 1986, când au fost introduse tramvaiele, decât în condițiile actuale.

În scopul evaluării vitezei de coroziune, a fost analizată starea de corodare a platbandelor de oțel zincat pozate în anul 2001. Determinările de potențial de coroziune pentru aceste platbande au indicat valori cu fluctuații, cuprinse între  $-0,12$  și  $-0,44V_{Cu/CuSO_4}$ , determinate de circulația tramvaielor din zonă. Aceste valori, sistematic mai pozitive decât potențialul de coroziune natural al oțelului carbon în sol, explică starea de degradare a platbandelor pozate în zona afectată de tramvaie (fig. 8). Din analiza fotografiilor din figura 8, se constată că acoperirea de zinc de pe suprafața oțelului a fost deja intens corodată, fapt ce se poate explica printr-o viteză actuală de coroziune deosebit de ridicată a monturii metalice de la priza de pământare, datorată polarizării acesteia prin suprapunerea curenților de dispersie în c.c. produși de tramvaie și a curenților de dezechilibru în c.a., conform mecanismului ilustrat în figura 7.
